# 環狀線北環段Y20(不含)~Y23(含)土建及水電環控區段標工程

日期：112年 11月 10日

## 環狀線CF680B區段標道路巡查照片

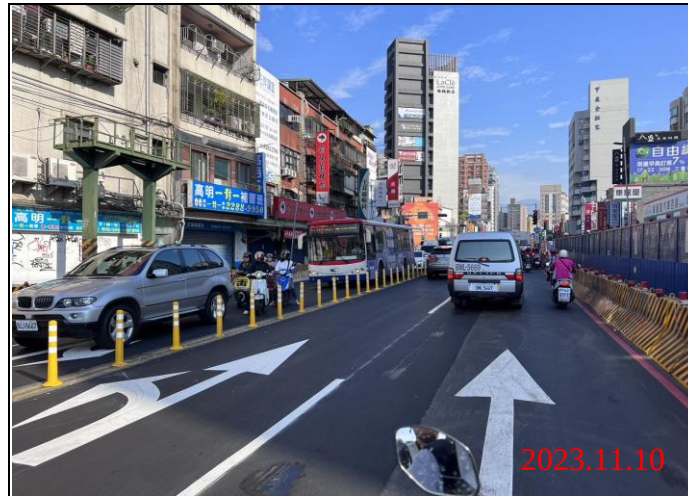
巡查日期地點：112.11.10/ Y21車站  
照片說明：路面狀況

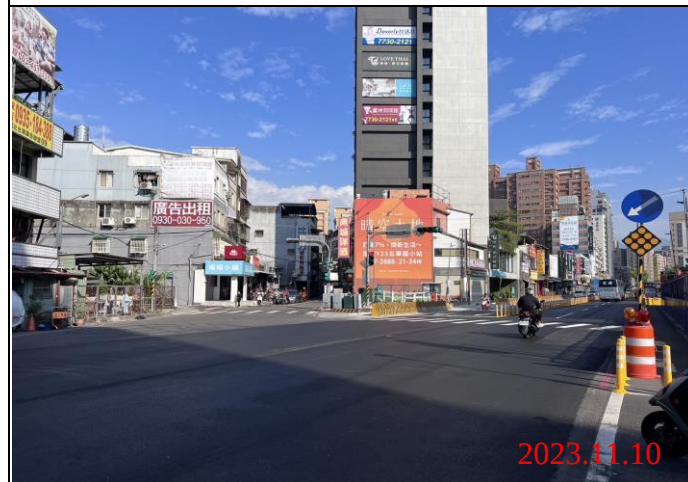
巡查日期地點：112.11.10/Y21車站  
照片說明：路面狀況

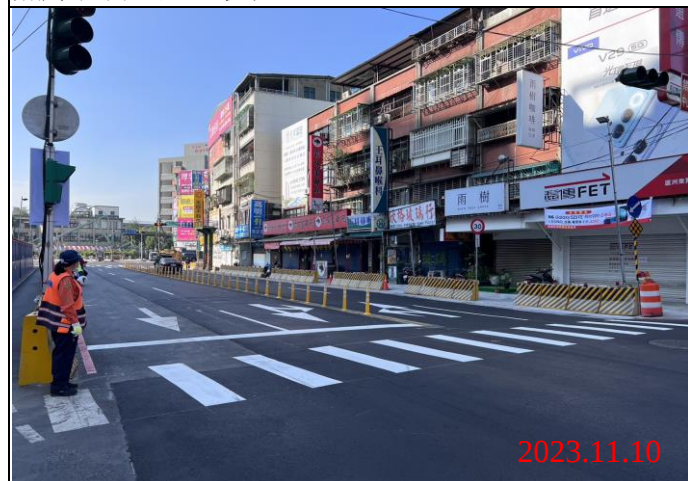
巡查日期地點112.11.10/Y21車站  
照片說明：路面狀況

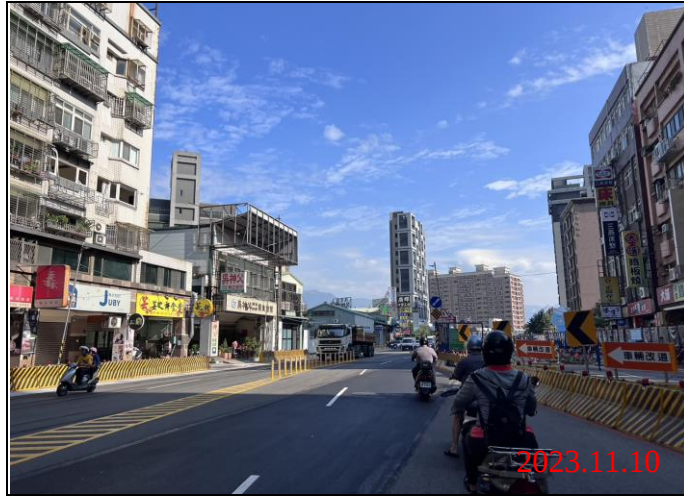
巡查日期地點：112.11.10/ Y22車站  
照片說明：路面狀況

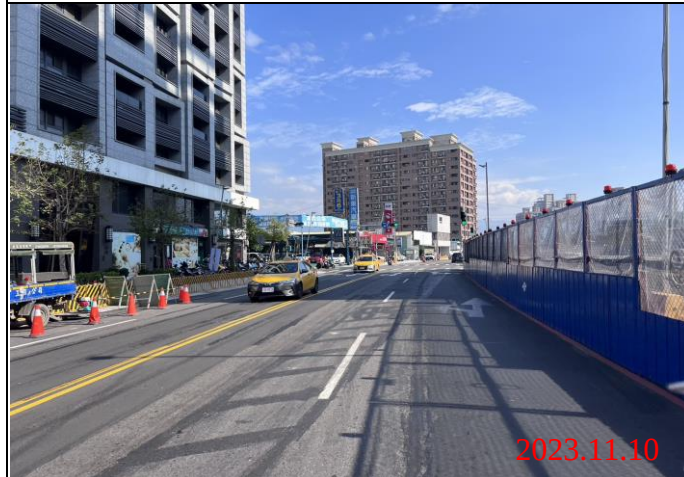
巡查日期地點：112.11.10/Y22車站  
照片說明：路面狀況

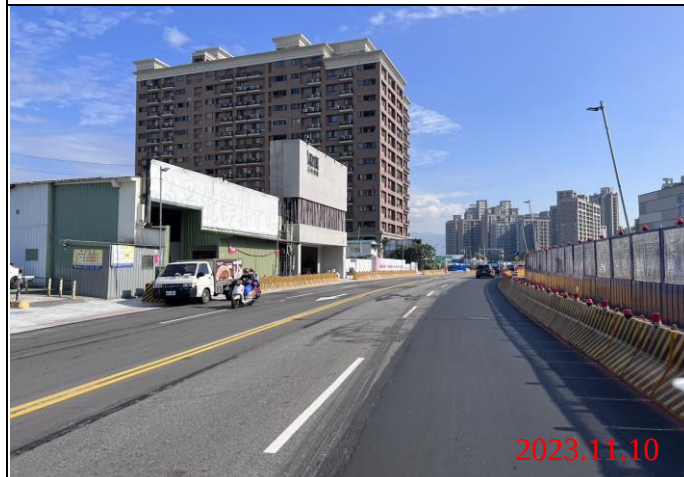
巡查日期地點：112.11.10/ Y22車站  
照片說明：路面狀況

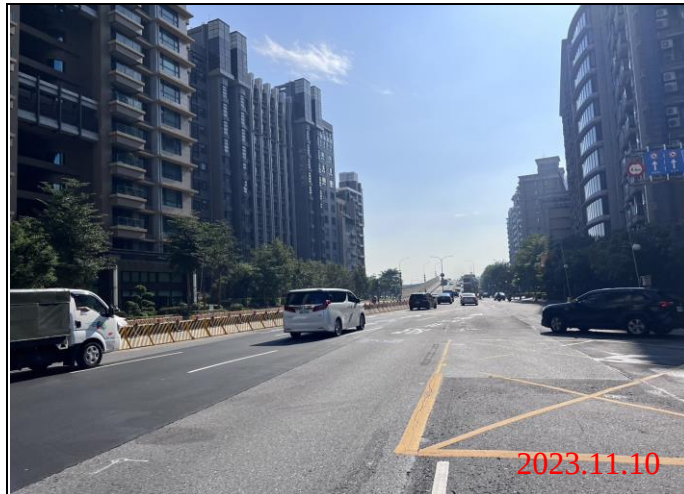
| 時段 | 號誌 | 標誌 | 標線 | 警示燈<br>(爆閃) | 帆布圍籬 | 籬外施工<br>(外單位) | 時間、位置、坑洞修補改正措施 |
|---|---|---|---|---|---|---|---|
| 上午 | 10:00 | | 680標全線路狀況良好 | | | | 10:00<br>Y23站道路周邊龜裂 |

巡查日期地點：112.11.10/ Y23車站  
照片說明：路面狀況

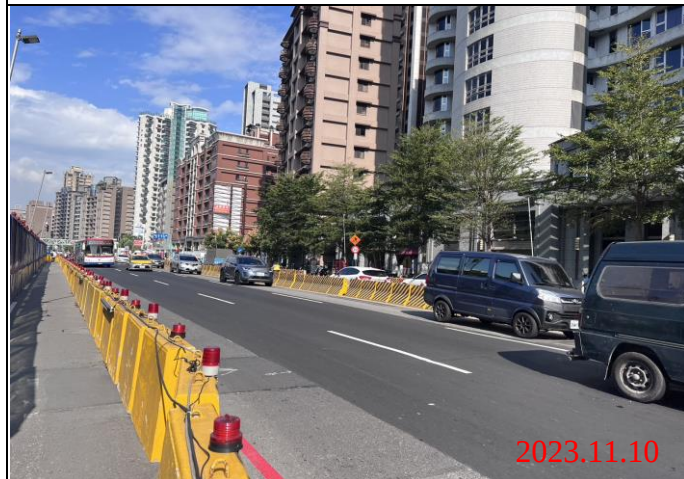
巡查日期地點：112.11.10/Y23車站  
照片說明：路面狀況

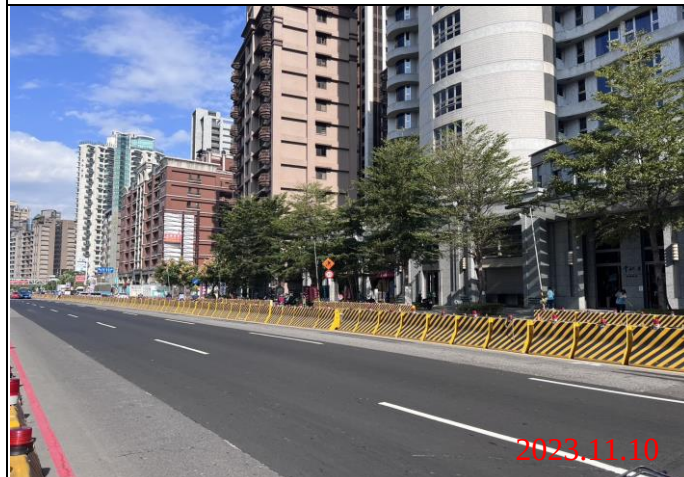
巡查日期地點：112.11.10/ Y23車站  
照片說明：路面狀況
