# 環狀線北環段Y10(不含)~Y23(含)土建及水電養控區段標工程

日期: 112 年 11 月 29 日

## 環狀線CF680B區段標道路巡查照片

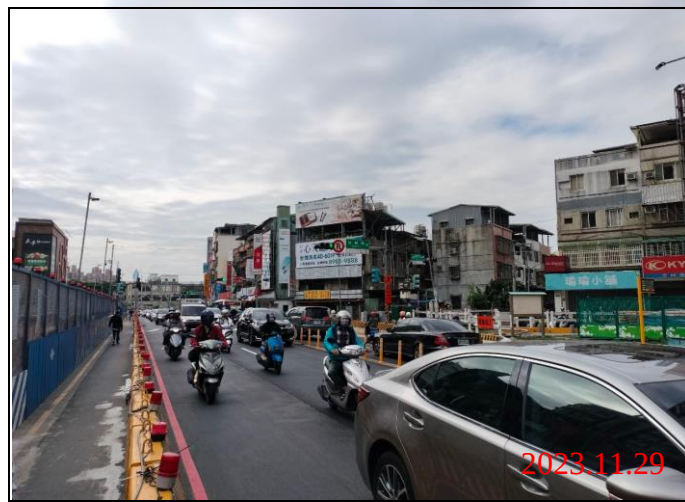
巡查日期地點：112.11.29/ Y21車站  
照片說明：路面狀況

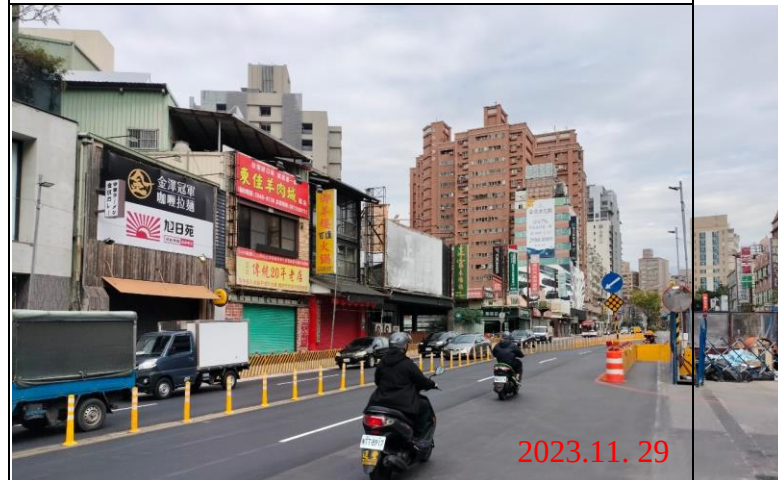
巡查日期地點：112.11.29/ Y21車站  
照片說明：路面狀況

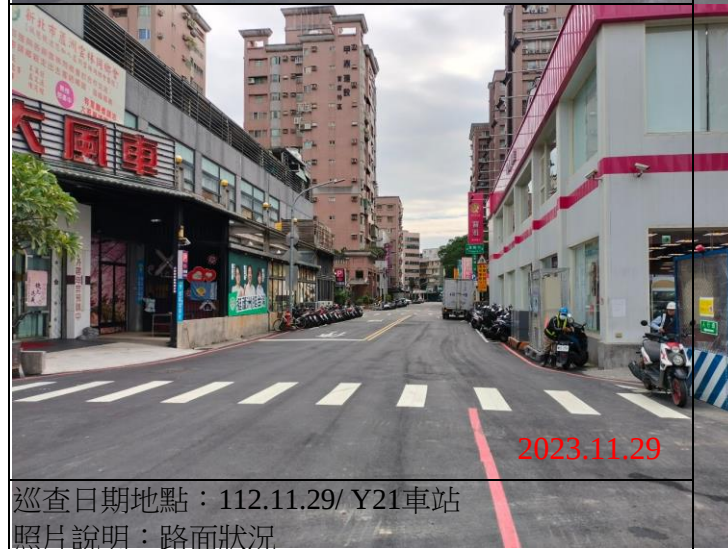
巡查日期地點：112.11.29/ Y21車站  
照片說明：路面狀況

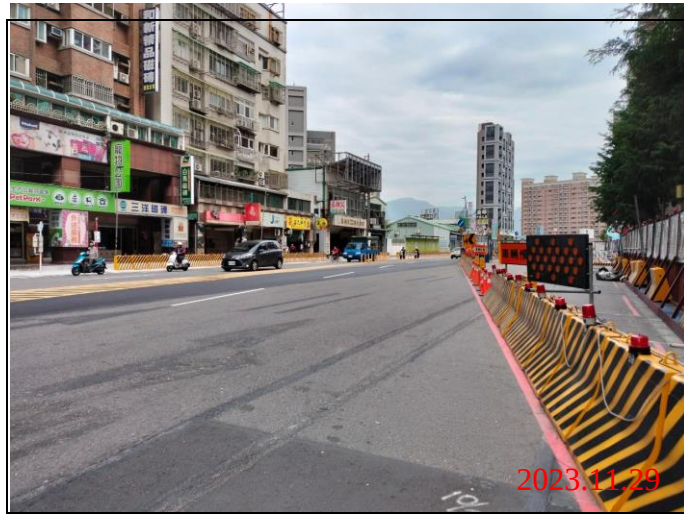
巡查日期地點：112.11.29/ Y22車站  
照片說明：路面狀況

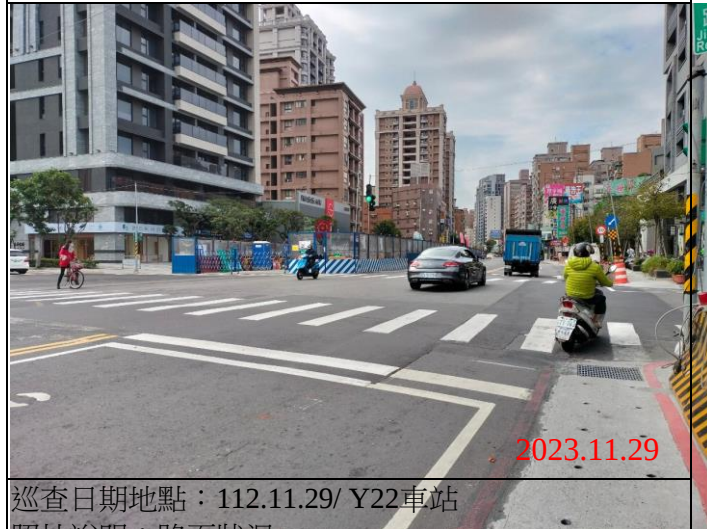
巡查日期地點：112.11.29/ Y22車站  
照片說明：路面狀況

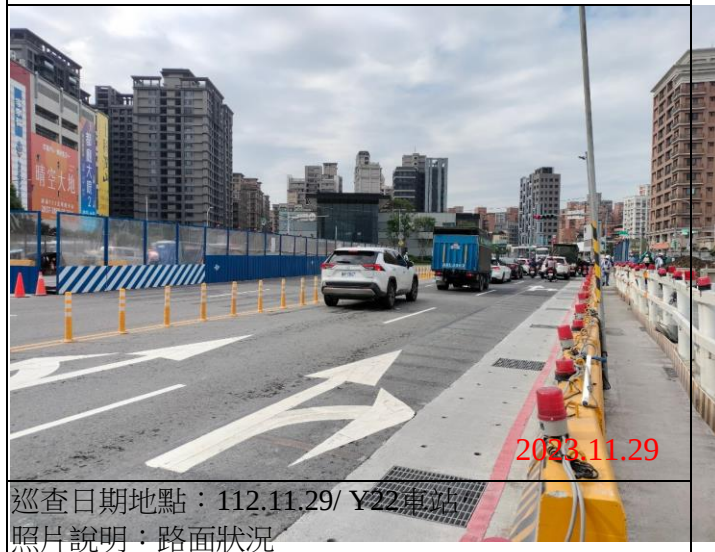
巡查日期地點：112.11.29/ Y22車站  
照片說明：路面狀況

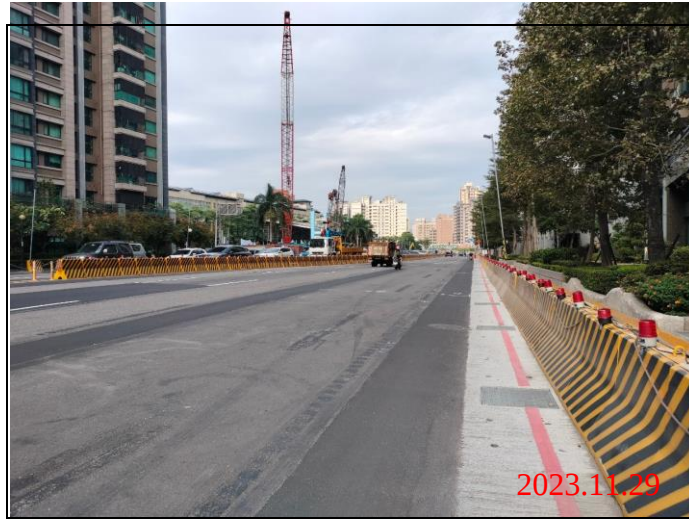
| 時段 | 號誌 | 標誌 | 標線 | 警示燈<br>(爆閃) | 帆布圍籬 | 籬外施工<br>(外單位) | 時間、位置、坑洞修補改正措施 |
|---|---|---|---|---|---|---|---|
| 上午 | 10:00 | 682標全線狀況良好 | | | | 10:00 | Y23站周邊道路路面龜裂 |

巡查日期地點：112.11.29/ Y23車站  
照片說明：路面狀況

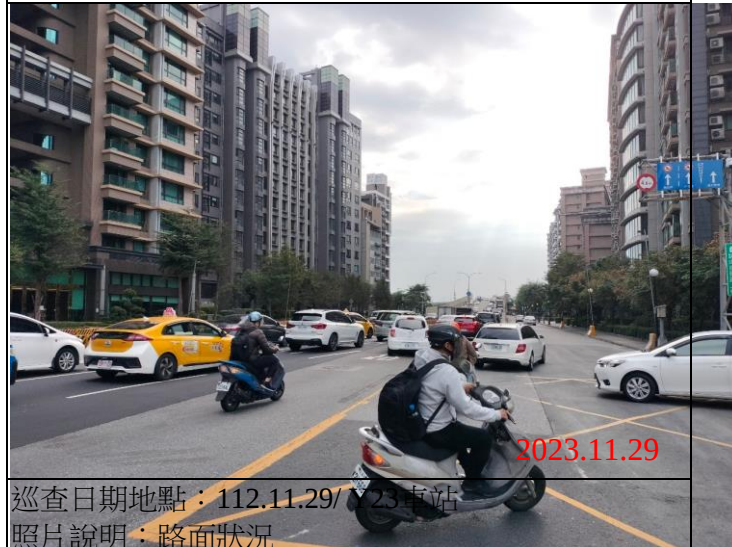
巡查日期地點：112.11.29/ Y23車站  
照片說明：路面狀況

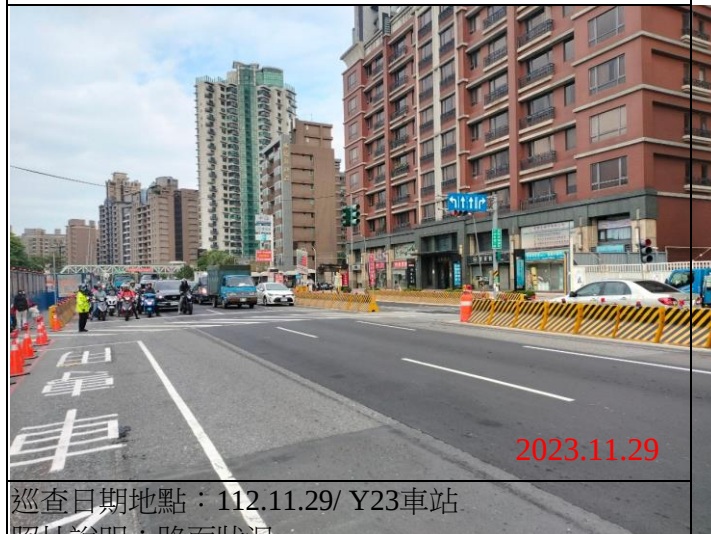
巡查日期地點：112.11.29/ Y23車站  
照片說明：路面狀況
