# 環狀線北環段Y20(不含)~Y23(含)土建及水電環控區段標工程

日期: 112年12月31日

## 環狀線CF680B區段標道路巡查照片

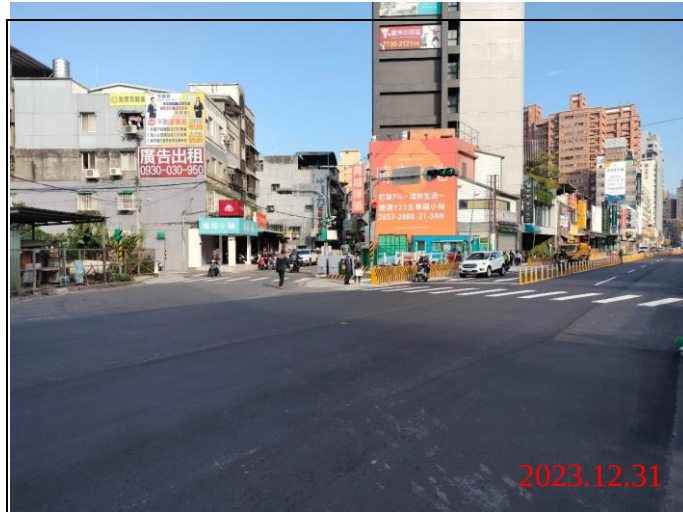
巡查日期地點：112.12.31/ Y21車站  
照片說明：路面狀況

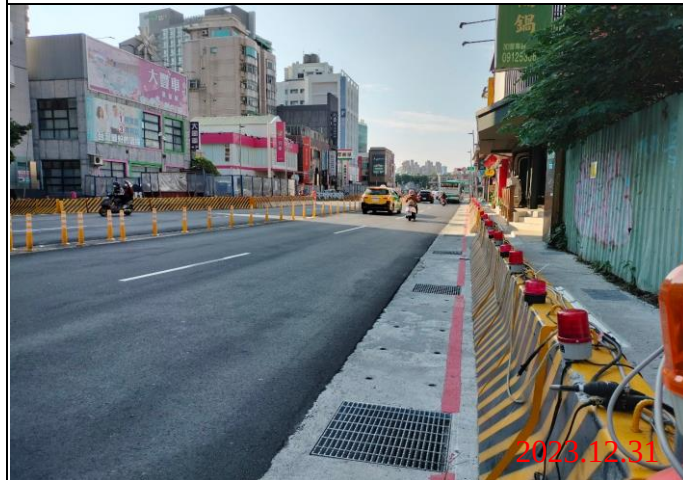
巡查日期地點：112.12.31/ Y21車站  
照片說明：路面狀況

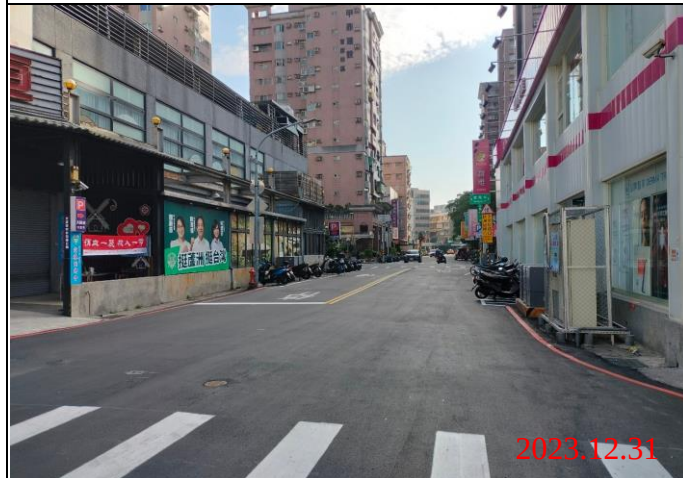
巡查日期地點：112.12.31/ Y21車站  
照片說明：路面狀況

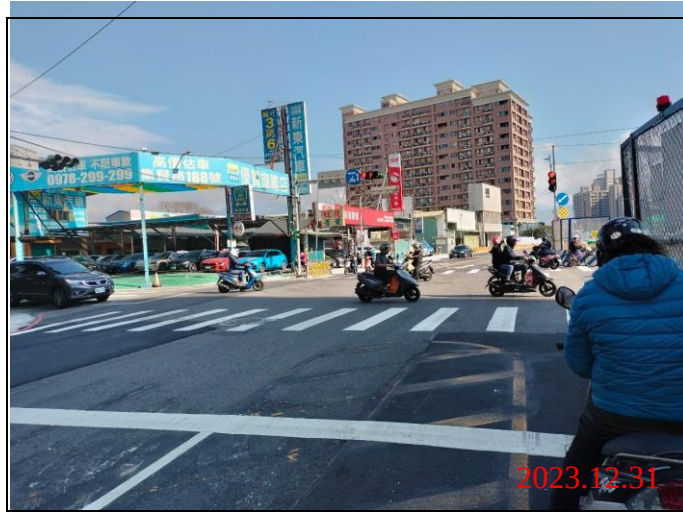
巡查日期地點：112.12.31/ Y22車站  
照片說明：路面狀況

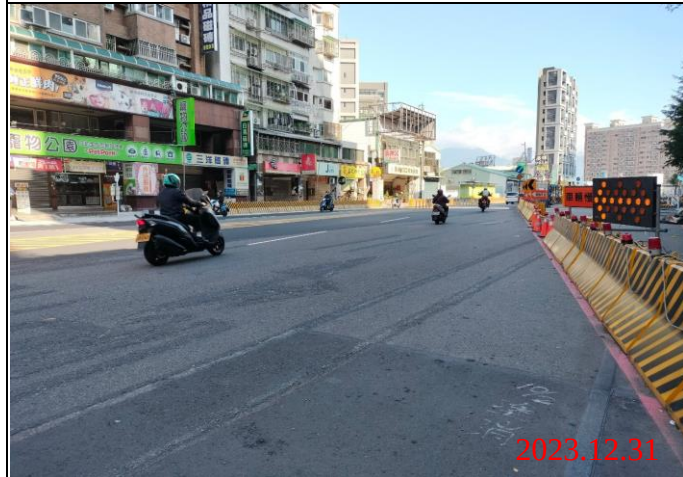
巡查日期地點：112.12.31/ Y22車站  
照片說明：路面狀況

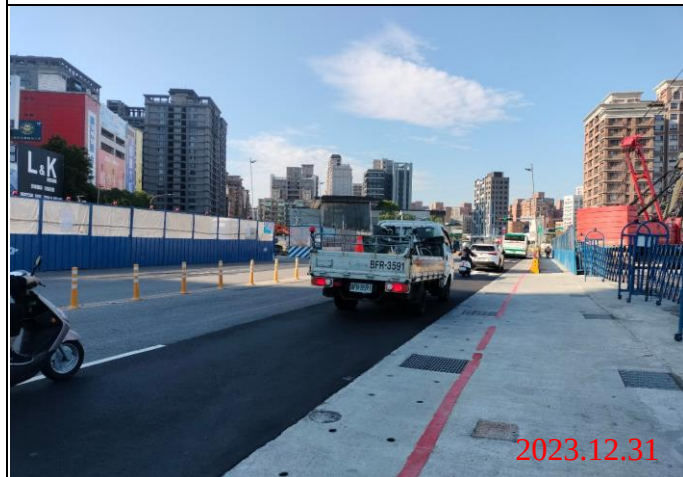
巡查日期地點：112.12.31/ Y22車站  
照片說明：路面狀況
